# 宇治田原町 トンネル長寿命化修繕計画

令和4年3月  
宇治田原町

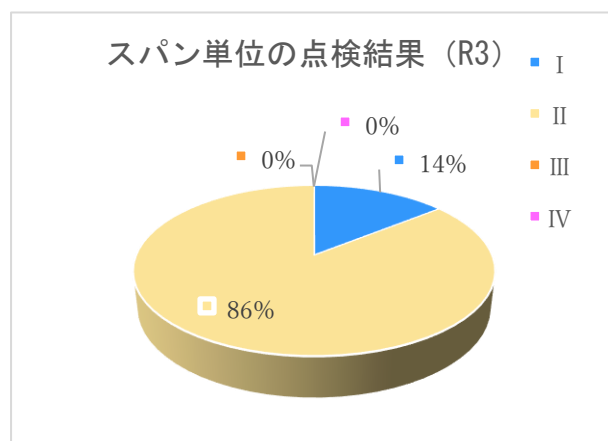
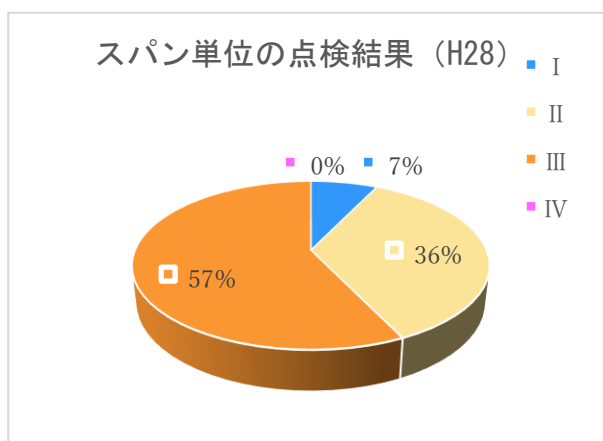
図9. 1 スパン単位の健全性

令和3年度の定期点検では、全14スパンのうち、Ⅱ判定が12スパン(86%)、Ⅰ判定が2スパン(14%)であり、全体の9割近いスパンで何らかの変状が発生している状況であった。しかし、大部分はⅡ判定であり、予防保全段階の変状であるため、予防的に措置を講じることでトンネルの健全性を確保し、長寿命化を図ることが可能な状況であると考えられる。

一方、平成28年度の定期点検では、Ⅲ判定が8スパン(57%)、Ⅱ判定が5スパン(36%)、Ⅰ判定が1スパン(7%)であり、全体の9割程度で変状が発生していたことは令和3年度と同様であるが、大部分がⅢ判定と早期措置が必要な状況であった。しかしながら、必要な対策等が実施された結果、令和3年度の点検ではⅢ判定が解消されており、的確な維持管理により健全性が回復したといえる。

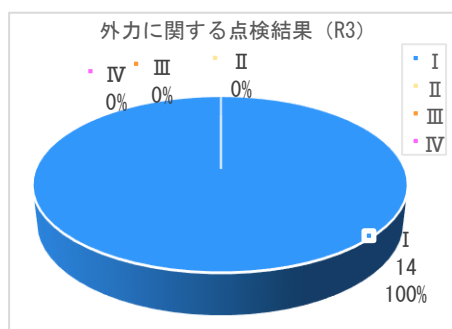
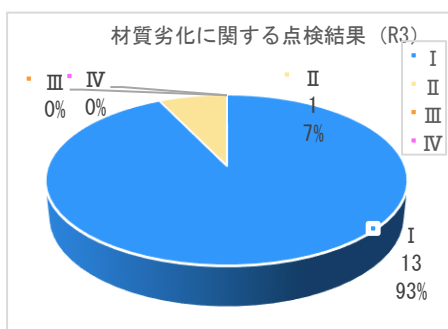
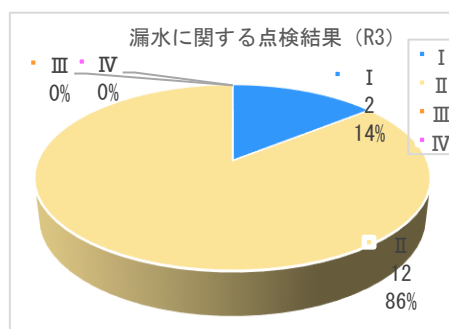
図9. 2 変状要因毎の健全性

図9. 2に変状要因毎の健全性の診断結果を示す。令和3年度の定期点検では、Ⅱ判定の変状の大部分は漏水に起因するものであった。また、外力に起因する変状は認められておらず、材質劣化に起因する変状はⅡ判定が1箇所であった。材質劣化については、平成28年度の点検結果を受けて剥落防止対策が実施されたことから、現状では大規模な対策は必要なく、材質劣化等の進行を抑制するため

に漏水に対する対策を実施していくことが重要であるといえる。

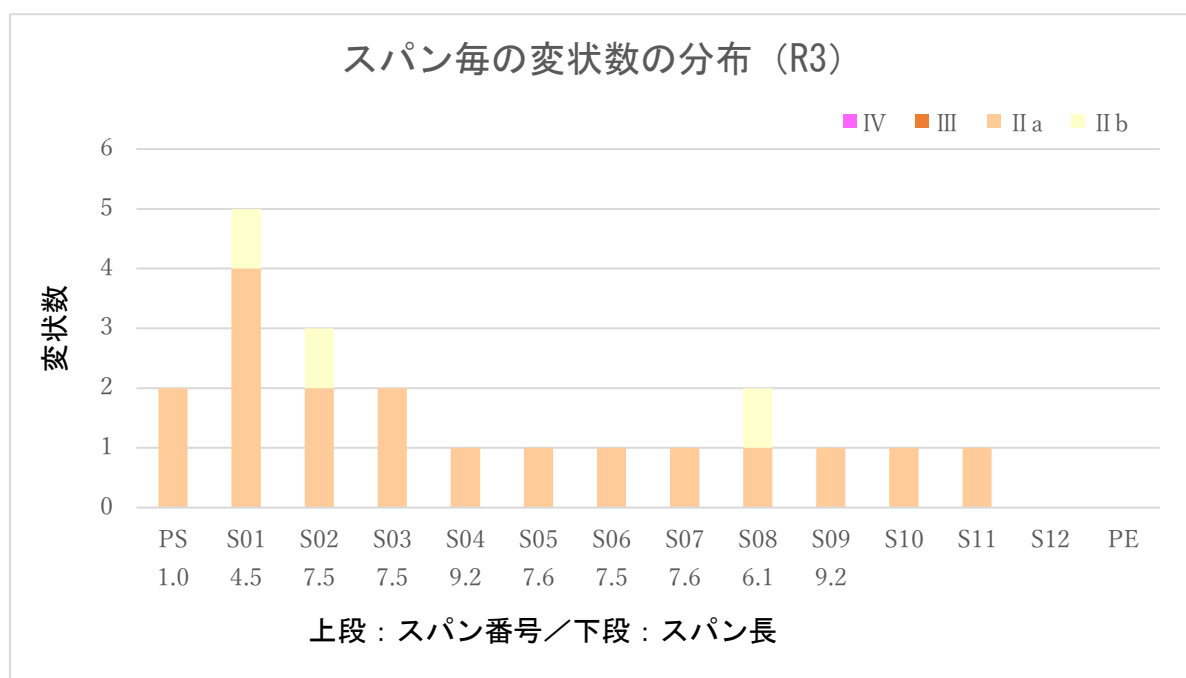
図9. 3 スパン毎の変状数

図9. 3にスパン毎の変状数を示す。令和3年度の定期点検では、起点側のスパンにおいて変状が増加する傾向が認められた。平成28年度の点検結果を受けて、ひび割れ補修等を実施した結果、本箇所からの漏水が増加した可能性も考えられるが、他の箇所と同様に導水工の設置等の対策を検討する必要がある。

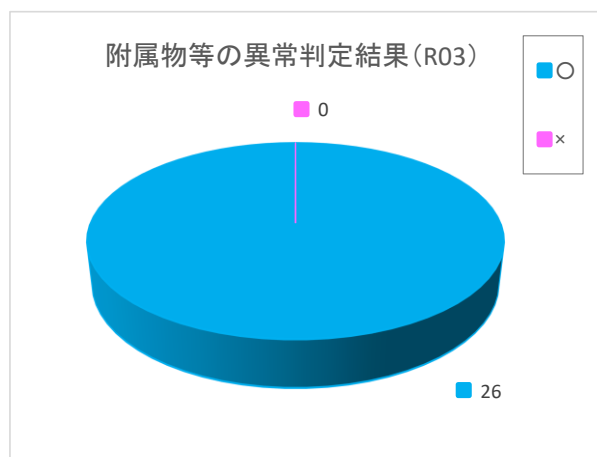
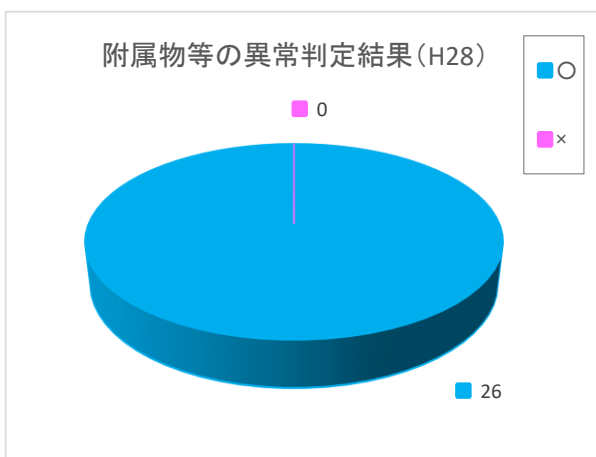
図9. 4 附属物等の異常判定

図9. 4に附属物等の異常判定結果を示す。令和3年度の定期点検では、附属物等は対策を要さない

状態であり、現状は問題ないといえる。

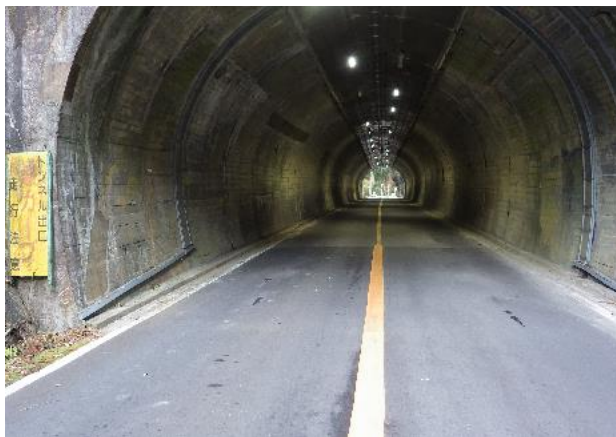
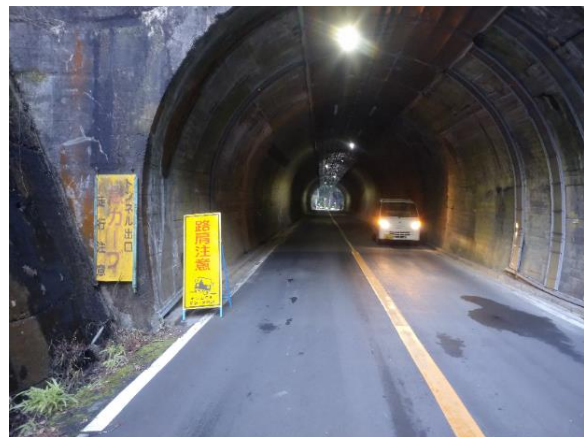
写真10 漏水(流下)の措置状況

また、同じく令和3年度の定期点検において確認された漏水の流下については、維持工事による堆積土砂の撤去、注意喚起看板の設置により路面滞水が解消されているため、措置済みとして計画には含めないこととし、引き続き堆積土砂の撤去等を行いつつ、経過観察を行うこととする。

| 対策工 | 変状内容 | 対策工内容 |
|---|---|---|
| 堆積土砂清掃 | 土砂堆積 | 路肩の土砂堆積による滞水(排水不良)に対して、堆積土砂の撤去等を実施する。 |
