宇治田原町 トンネル長寿命化修繕計画

令和4年3月
宇治田原町

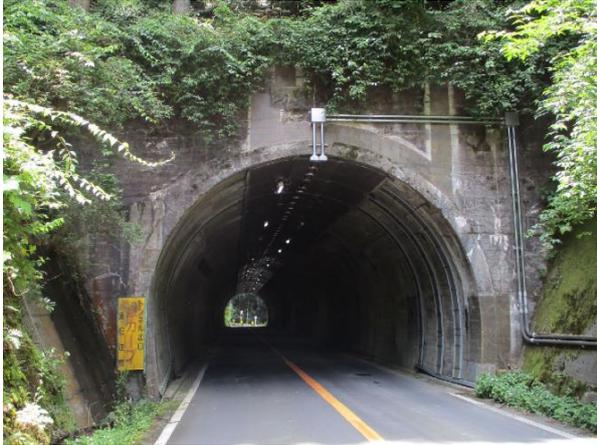
写真2. 1 奥山田隧道起点側坑口

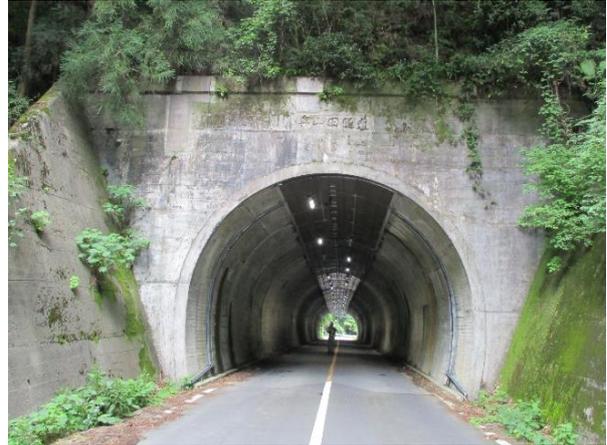
写真2. 2 奥山田隧道終点側坑口

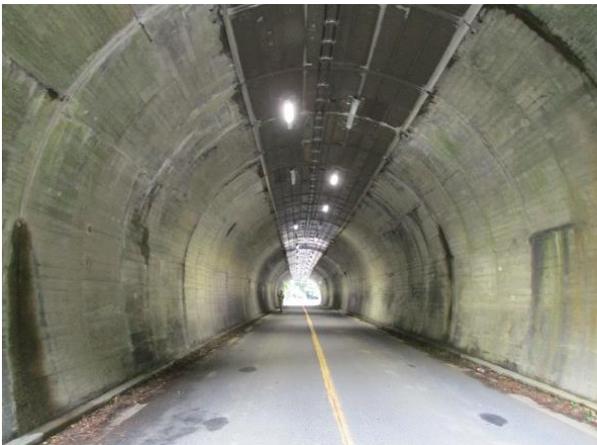
写真2. 3 奥山田隧道 内部状況

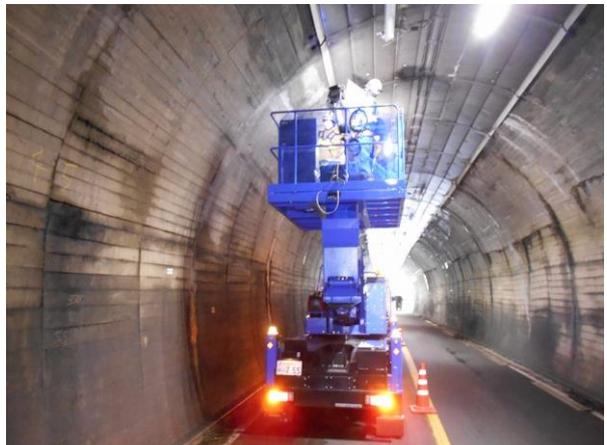
写真2. 4 奥山田隧道 点検状況

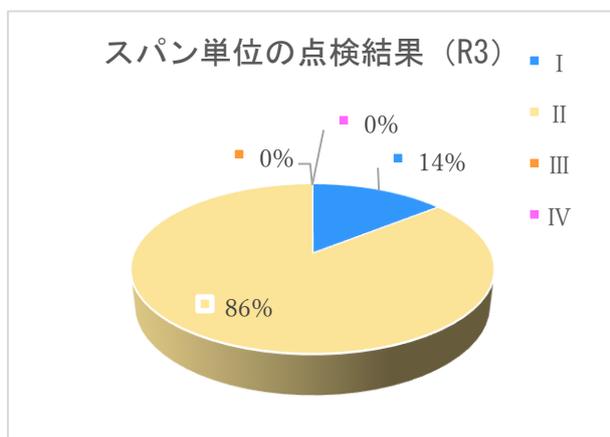
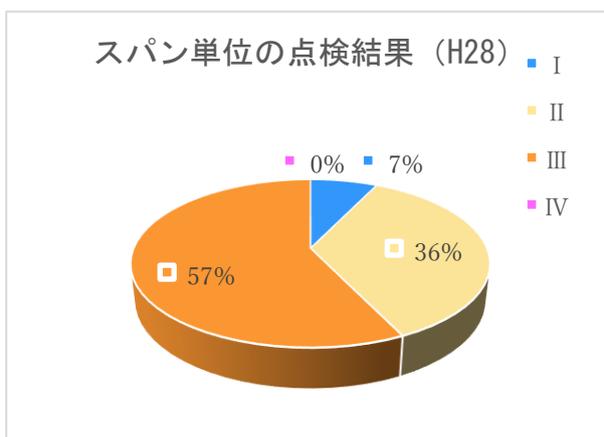
図9. 1 スパン単位の健全性

令和3年度の定期点検では、全14スパンのうち、Ⅱ判定が12スパン(86%)、Ⅰ判定が2スパン(14%)であり、全体の9割近いスパンで何らかの変状が発生している状況であった。しかし、大部分はⅡ判定であり、予防保全段階の変状であるため、予防的に措置を講じることでトンネルの健全性を確保し、長寿命化を図ることが可能な状況であると考えられる。

一方、平成28年度の定期点検では、Ⅲ判定が8スパン(57%)、Ⅱ判定が5スパン(36%)、Ⅰ判定が1スパン(7%)であり、全体の9割程度で変状が発生していたことは令和3年度と同様であるが、大部分がⅢ判定と早期措置が必要な状況であった。しかしながら、必要な対策等が実施された結果、令和3年度の点検ではⅢ判定が解消されており、的確な維持管理により健全性が回復したといえる。

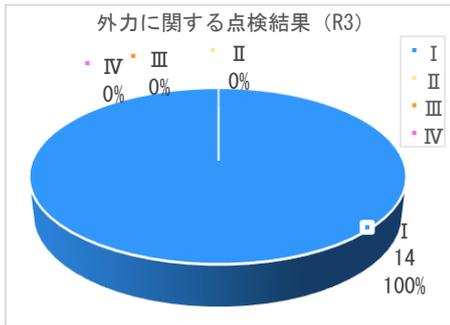
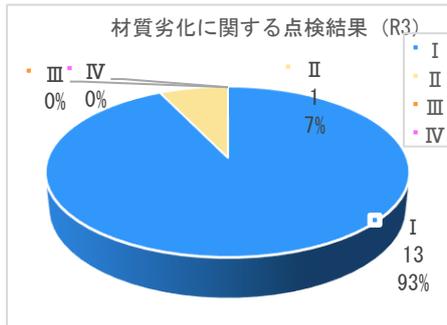
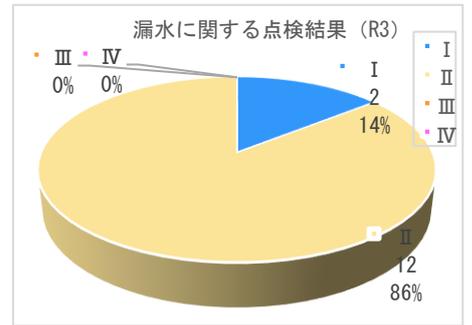
図9. 2 変状要因毎の健全性

図9. 2に変状要因毎の健全性の診断結果を示す。令和3年度の定期点検では、Ⅱ判定の変状の大部分は漏水に起因するものであった。また、外力に起因する変状は認められておらず、材質劣化に起因する変状はⅡ判定が1箇所であった。材質劣化については、平成28年度の点検結果を受けて剥落防止対策が実施されたことから、現状では大規模な対策は必要なく、材質劣化等の進行を抑制するために漏水に対する対策を実施していくことが重要であるといえる。

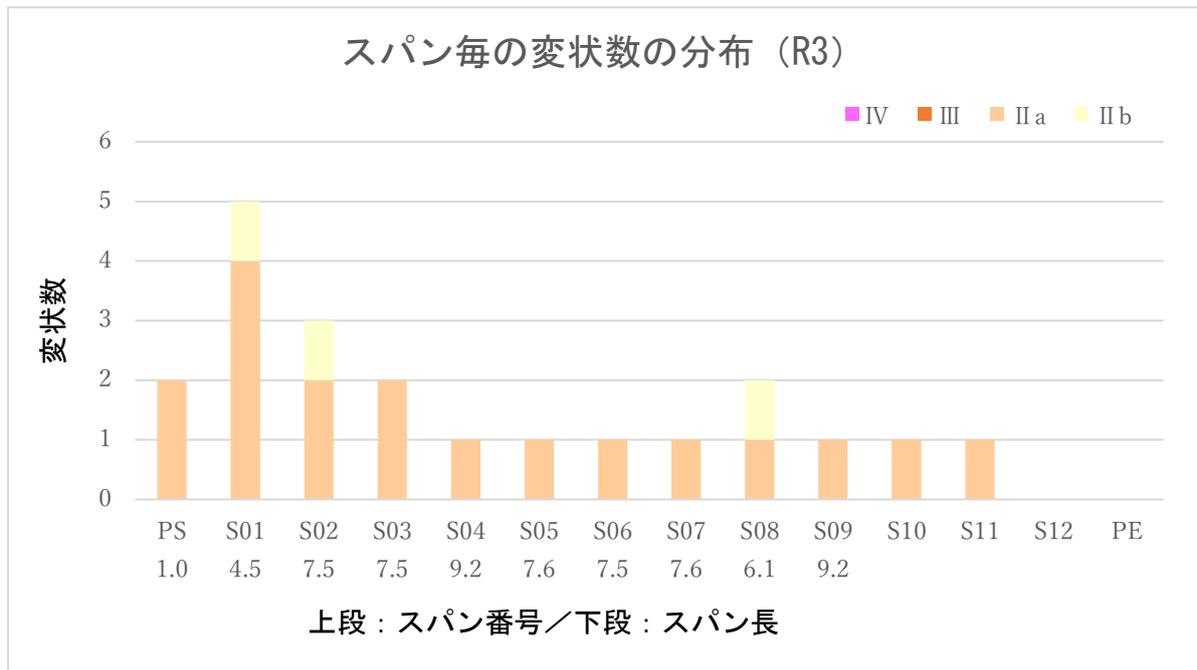
図9. 3 スパン毎の変状数

図9. 3にスパン毎の変状数を示す。令和3年度の定期点検では、起点側のスパンにおいて変状が増加する傾向が認められた。平成28年度の点検結果を受けて、ひび割れ補修等を実施した結果、本箇所からの漏水が増加した可能性も考えられるが、他の箇所と同様に導水工の設置等の対策を検討する必要がある。

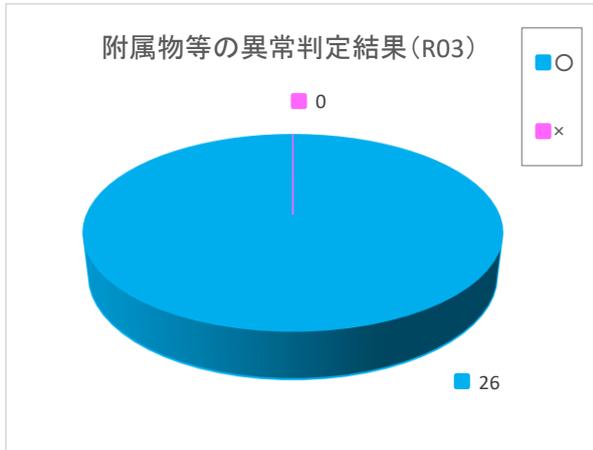
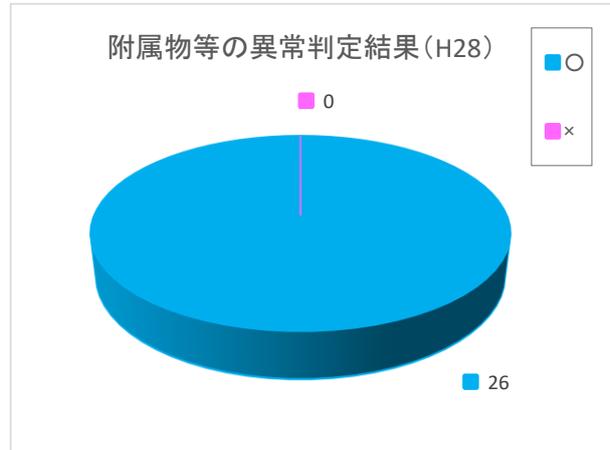
図9. 4 附属物等の異常判定

図9. 4に附属物等の異常判定結果を示す。令和3年度の定期点検では、附属物等は対策を要さない状態であり、現状は問題ないといえる。

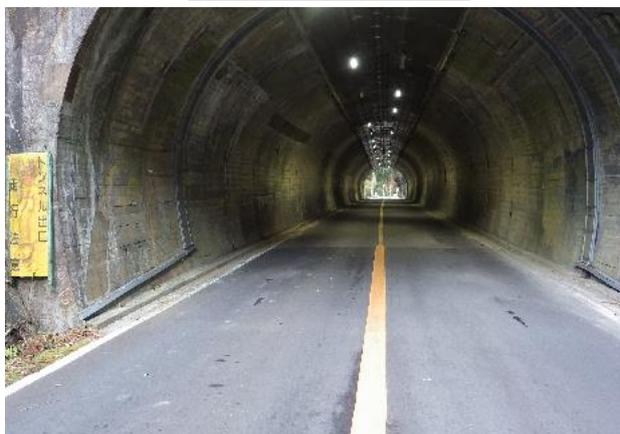
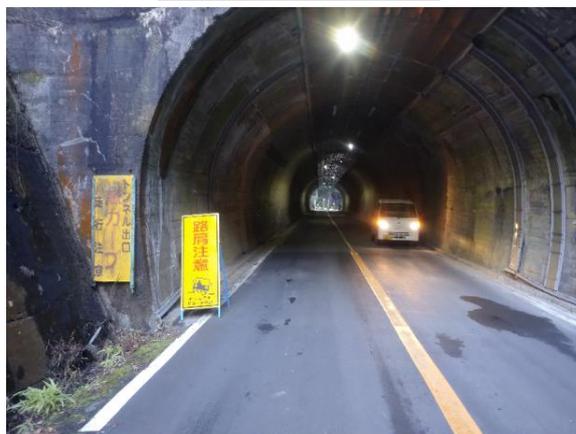
また、同じく令和3年度の定期点検において確認された漏水の流下については、維持工事による堆積土砂の撤去、注意喚起看板の設置により路面滞水が解消されているため、措置済みとして計画には含めないこととし、引き続き堆積土砂の撤去等を行いつつ、経過観察を行うこととする。

写真10 漏水(流下)の措置状況

【堆積土砂の清掃実施】

【注意喚起の看板設置】
